Назив предмета (шифра): **МОСТОВИ (Б2С3М)**

Наслов предавања: **Упутство за прегледање мостова и
прорачун рејтинга моста**

ПРЕГЛЕД И ПРОРАЧУН НОСИВОСТИ АРМИРАНОБЕТОНСКОГ
МОСТА НА АУТОПУТУ БЕОГРАД-НИШ

Армиранобетонски надвожњак –“ЛАСТА,, (2014)

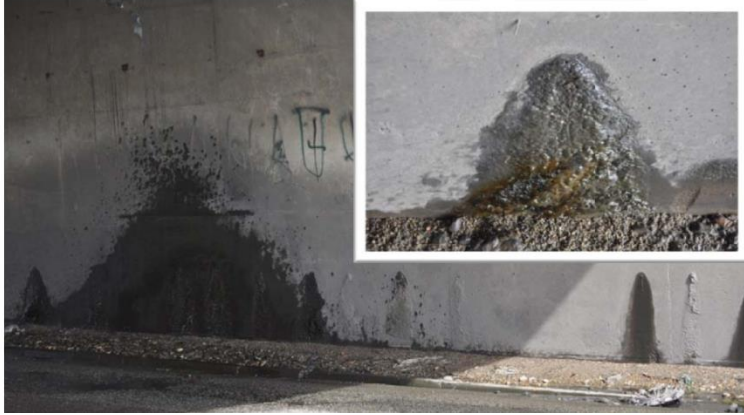
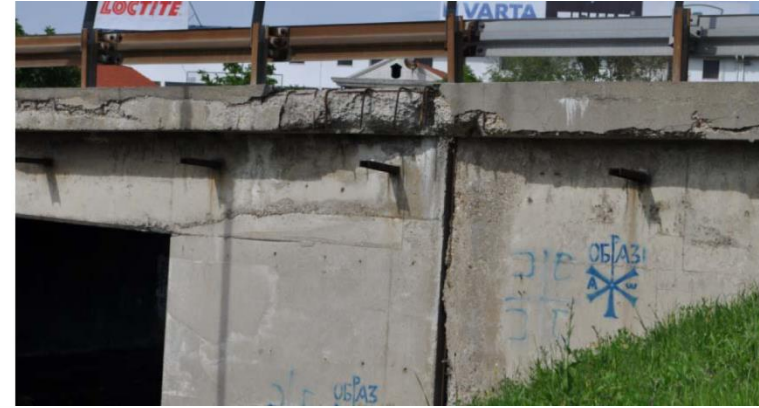
Крајњи стубови

УПУТСТВО: Осим код засутих стубова, стубови ове врсте су углавном од бетона и армираног бетона и доступни су визуелном прегледу. Код стубова сложене основе унутрашњост може бити приступачна, али то не мора бити случај /не постоји улаз/. Тада се закључци могу донети само на основу прегледа споља.

Код крајњих стубова пажњу треба обратити на:

- одступање од вертикалности, укључујући нагињање краја висећих крила;
- подлокавање или ерозију око стуба;
- пукотине на вези елемената;
- оштећења бетона елемената /прстине, пукотине, одламање/;
- геометријски положај лежишта и зону ослањања лежишта;
- ненормално стање и понашање дилатационих справа;
- промену размака краја носача према парпету стуба;
- површине на које доспева вода са коловоза;
- функционисање одводњавања коловоза.

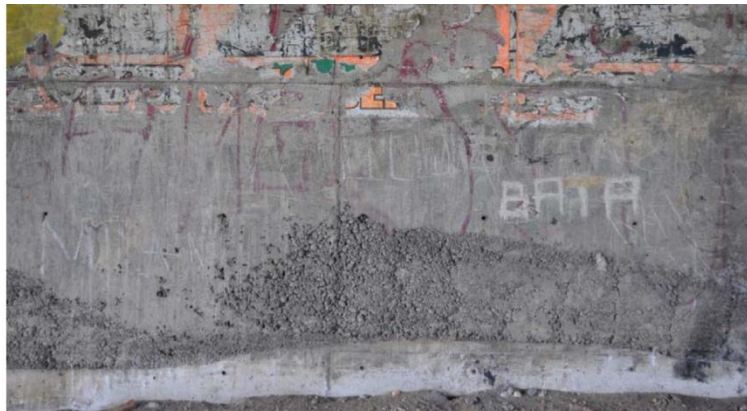
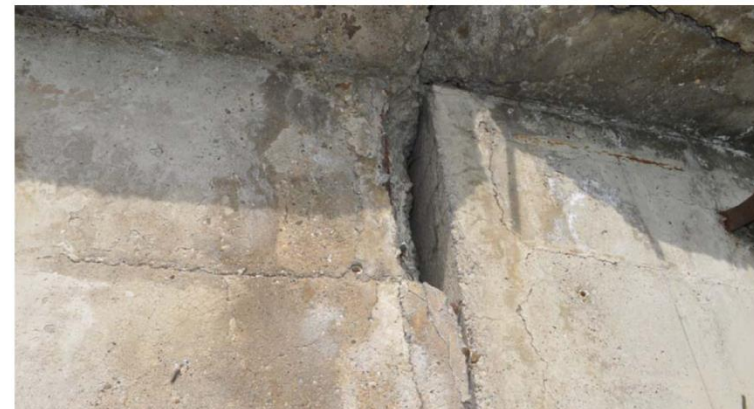
Крајњи стубови

Процуривање воде на доњем делу стуба. Прелине на бетону у зони споја стуба и крила. Сегрегација бетона на појединим местима у тој мери да је агрегат скоро невезан. Оштећен бетон вертикалне спојнице са крајњим стубом објекта на левој траци услед продирања воде, агресивног дејства индустријске соли и атмосферичија и њиховог садејства у време зимског периода; угрожена је и арматура у зони оштећења бетона.

Оцена према новој методологији - 3

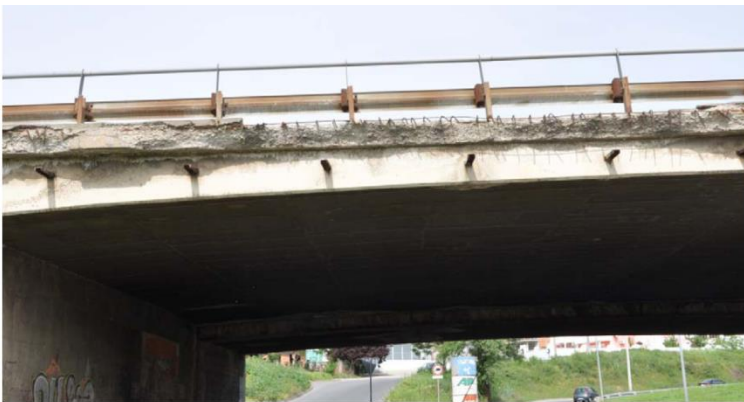
7. ГЛАВНИ НОСАЧИ

Оштећења заштитног слоја бетона и калцификација бетона у зони подужног споја две конструкције, са тенденцијом погоршања. Ово је највероватније последица процеђивања површинске воде кроз оштећену подужну дилатациону спојницу од бакарног лима и садејства мрза и индустријске соли у зимском периоду. Услед великих оштећења ивичног венца вода која се слива са површине моста сада директно угрожава плочу. Уколико се наведене појава не спрече може доћи до озбиљних оштећења носача.

Оцена према новој методологији - 2

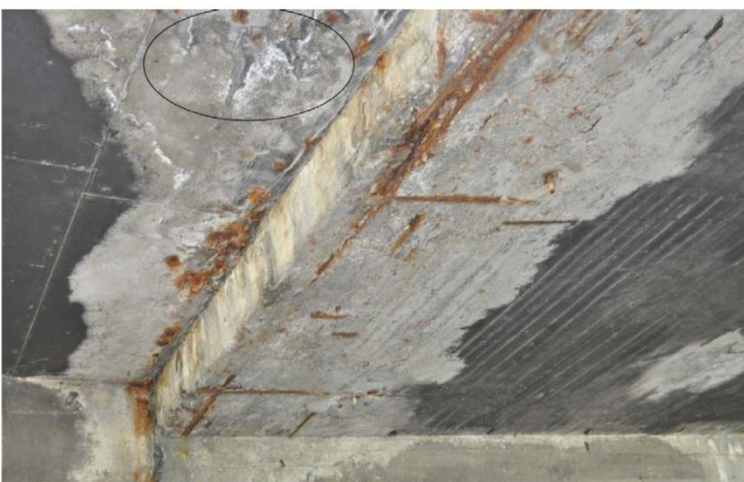
10. ПЛОЧА И КОНЗОЛЕ

Плоча описана под тачком: Главни носачи. Кратка конзола која има функцију ивичног венца. Спољна ивица бетона конзоле руинирана услед утицаја атмосферичке, на неким местима потпуно огољена арматура захваћена корозијом. Калцификација бетона са доње стране конзоле.

Оцена према новој методологији - 3

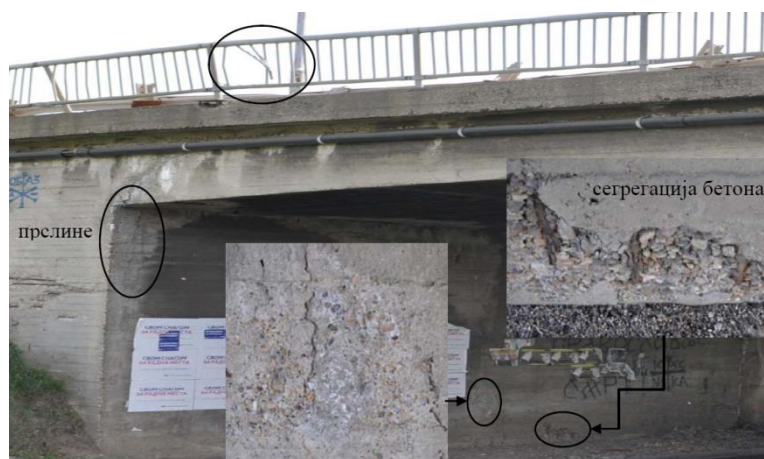
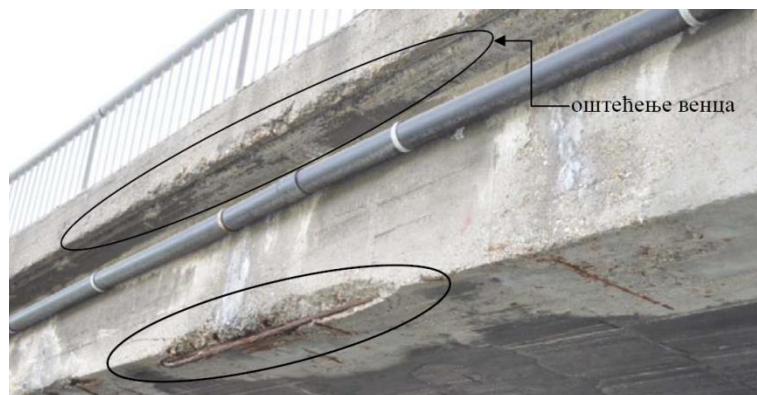
20. ОГРАДЕ

На мосту постоји ревизиона ограда, висине 90 см, и одбојна ограда висине 50 см. На једном месту ограда деформисана услед удара возила. Веза оградe за пешачку стазу у добром стању.

Оцена према новој методологији - 2
